## Denkmalpflege an repräsentativen Gebäuden

### Restaurierung und Modernisierung des Cranachhofes in Wittenberg

### **Gefängnis am Amtsgericht Aschersleben: Umnutzung des Gefängnisses als Stadtarchiv und Kriminalpanoptikum**

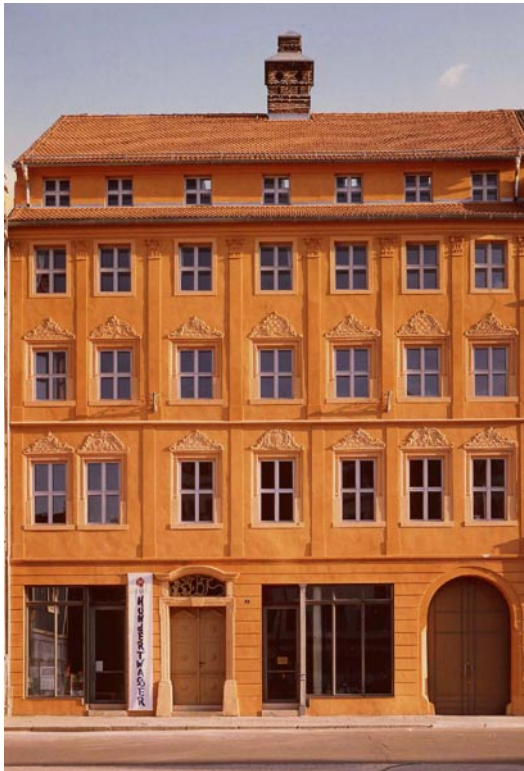
Cranachhaus Markt facade

Heute, nach der Restaurierung zeigt die Marktfassade ihr spätbarockes Erscheinungsbild während die Hoffassaden einen Renaissance-Charakter aufweisen.

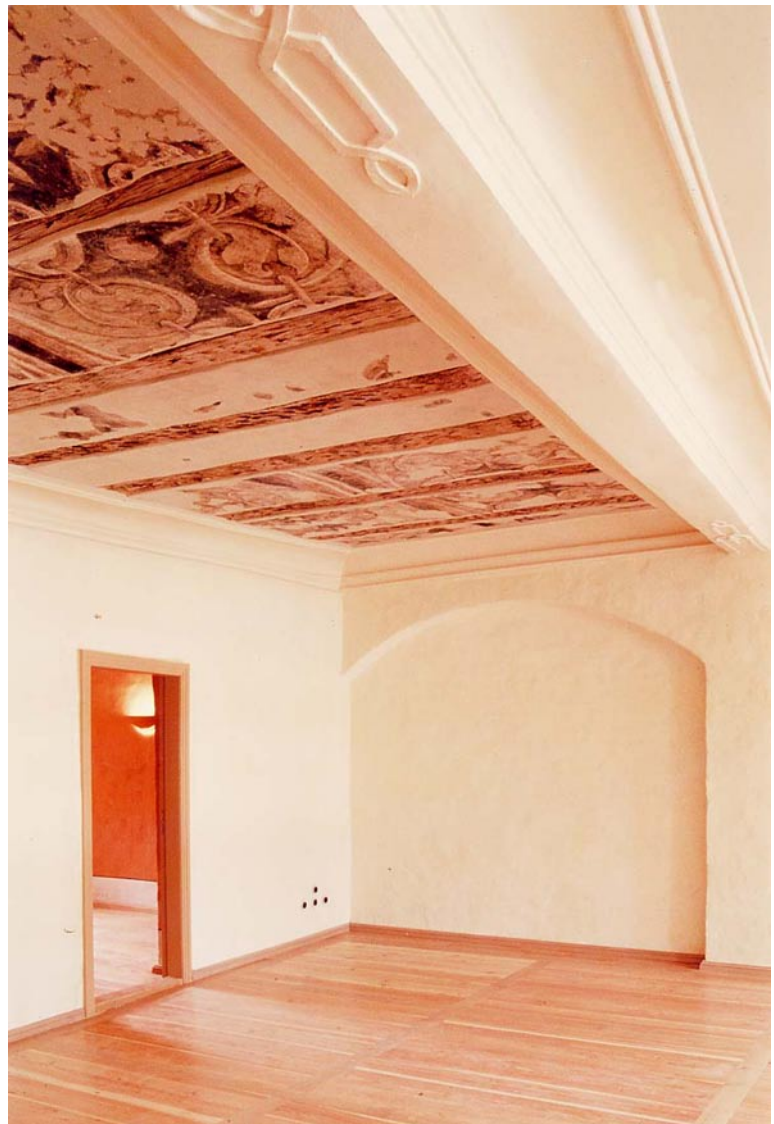
Freigelegte Renaissance-Deckenmalerei

Die Innenräume sind durch die restaurierten barocken Stuckdecken und die freigelegten Malereien geprägt. In den Innenräumen wurde durch Entfernung von nachträglich hinzugefügten Trennwänden ihr spätbarocker Charakter, wie im 1. Obergeschoß, oder ihr Renaissance-Erscheinungsbild, wie im Dach des hofseitigen Gebäudeteils, verdeutlicht. Neue, durch

offener Laubengang aus der Renaissance im Seitenflügel, wertvolle Deckenmalereien aus der Cranachzeit, ein historischer Fußbodenestrich sowie ein kreuzgewölbter Raum mit Malereien im ersten Obergeschoss.

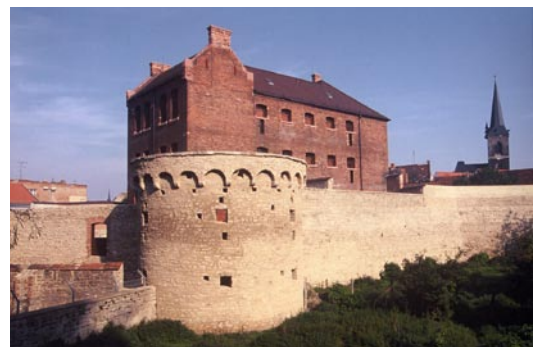
Das Gefängnis am Amtsgericht in Aschersleben bildet im Zusammenhang mit der Stadtbefestigung eine städtebaulich herausragende Situation. Der Backsteinbau mit den kleinen vergitterten Fensteröffnungen vermittelt mit den Resten der mittelalterlichen Stadtmauer, insbesondere mit der turmartigen großen runden Schale und mit der spitzen Bastion einen wehrhaften und burgartigen Charakter.

Stadtmauer mit ehemaligem Gefängnis in Aschersleben

Das Gefängnisgebäude ist von hohen Mauern umgeben. Die historische Stadtbefestigungsanlage wurde einbezogen. Sie ist ein Teil der mittelalterlichen Stadtbefestigung mit Wehr- und Wachtürmen, die zum großen Teil aus dem 14. und 15. Jh. stammt.

Prägendes Element dieses Bereichs der Stadtbefestigung ist die runde Schale, ein Turm mit einem Durchmesser von 7,20 m und einer Mauerstärke von 1,23 m. Die Schale hat drei

übereinander liegende Reihen Schießscharten: Die unteren beiden Reihen – bestehend jeweils aus fünf Schießscharten – sind segmentbogenförmig und nachträglich zugemauert, die oberen sieben Schießscharten sind Schlitzfenster.

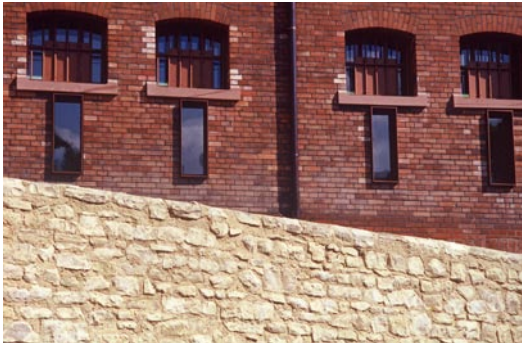
Fenstervergrößerungen in den ehemaligen Gefängniszellen

Das ehemalige Gefängnisgebäude wurde zu einem Stadtarchiv und Kriminalpanoptikum umgenutzt. Wichtige Aufgabe war dabei die Schaffung von Transparenz und Blickbeziehungen zwischen innen und außen, ohne den Charakter des Gebäudes zu beeinträchtigen. Dazu wurden die Schießscharten zu Fenstern umgenutzt.

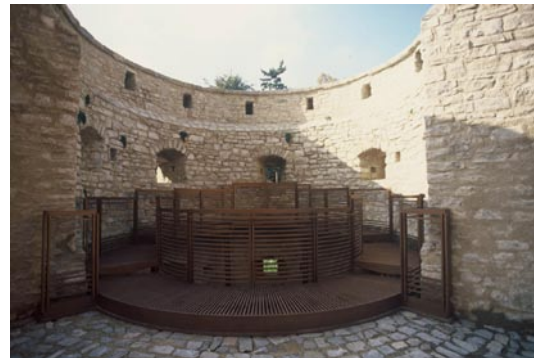
Wesentlicher Bestandteil der Gestaltung der Außenanlagen war die Verbindung unterschiedlicher Hofsituationen und die Miteinbeziehung der alten Stadtbefestigung. Von zentraler Bedeutung war hier die Tieferlegung des Bodenniveaus der runden Schale im Bereich einer früheren Auffüllung mit Bauschutt. Über einen neu eingebauten Gang mit Podesten aus Stahl können die freigelegten Schießscharten erreicht und somit eine Blickbeziehung zur Grünanlage des ehemaligen Stadtgrabens hergestellt werden.

Eingebautes Podest um Ausblicke zu ermöglichen
